Javaslat a

„Kurcatoroki zsilip”

települési értéktárba történő felvételéhez

A „Kurcatoroki” zsilip

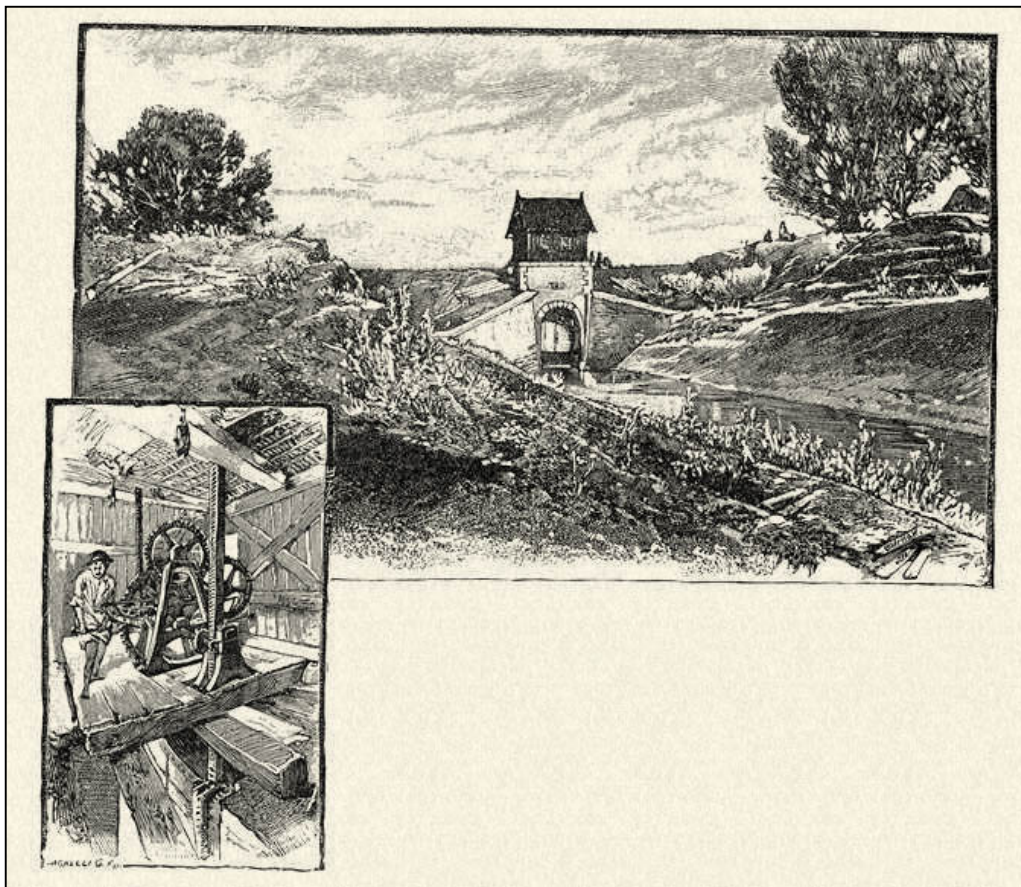
1. ábra. A Kurca torkolati zsilipje, rajz Cserna Károlytól 1888—ból

Az árvédelmi töltést keresztező csőzsilip 2,20 m vastag sík alaplemeze téglatörmelék adalékú betonból készült, melyet fa szádfallal vettek körül. Az alaplemez felső síkja egyben a műtárgy folyásfenékszintje is volt. Az alaplemezre épült rá a téglafalazatú felmenő szerkezet, amely 4,0 m széles és 4,5 m magas téglaboltozatos csőtagból, a Tisza felőli aknából és a két műtárgyvég téglából épült ferde szárnyfalaiból állt. Az egynyílású műtárgyat egy darab nagyméretű, szegecselt acélszerkezetű táblával lehetett lezárni. Az elzárást kézi meghajtású két fogaslétrás mechanikus berendezés mozgatta. Az elzárás fölé az aknatetőre faszerkezetű gépházát építettek.

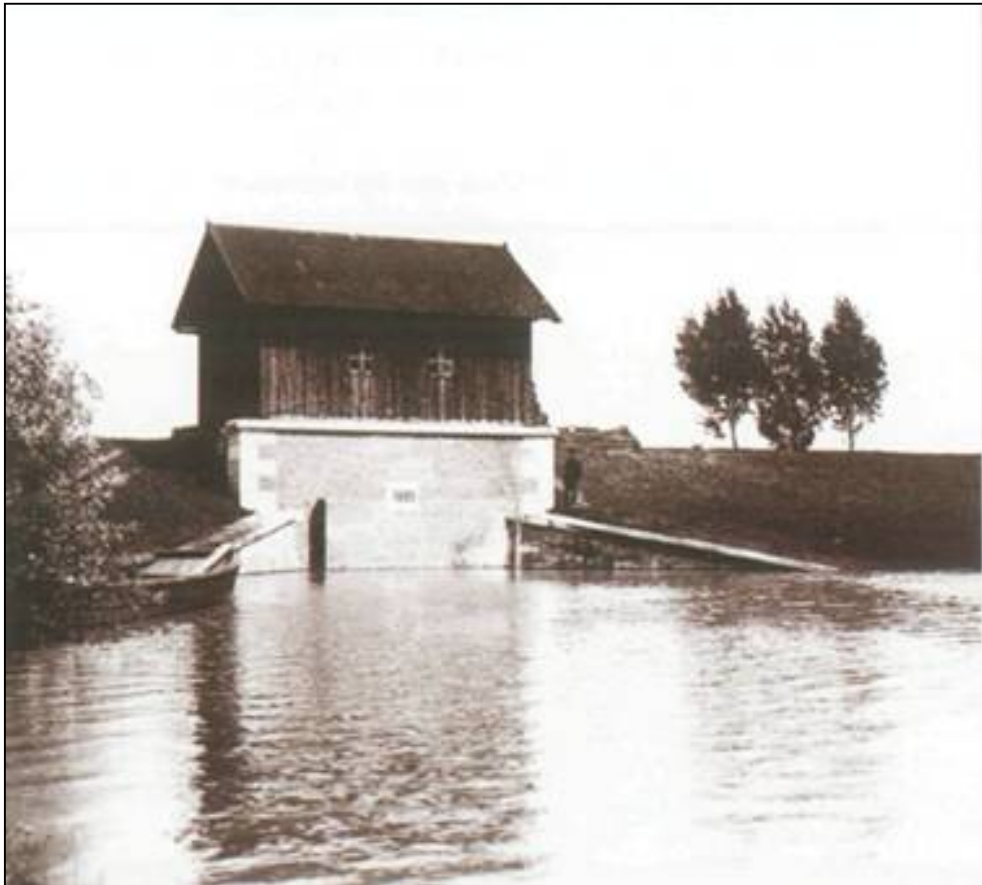
1. kép. A Kurca torkolati zsilipje a XX. század elején [Sulinet]

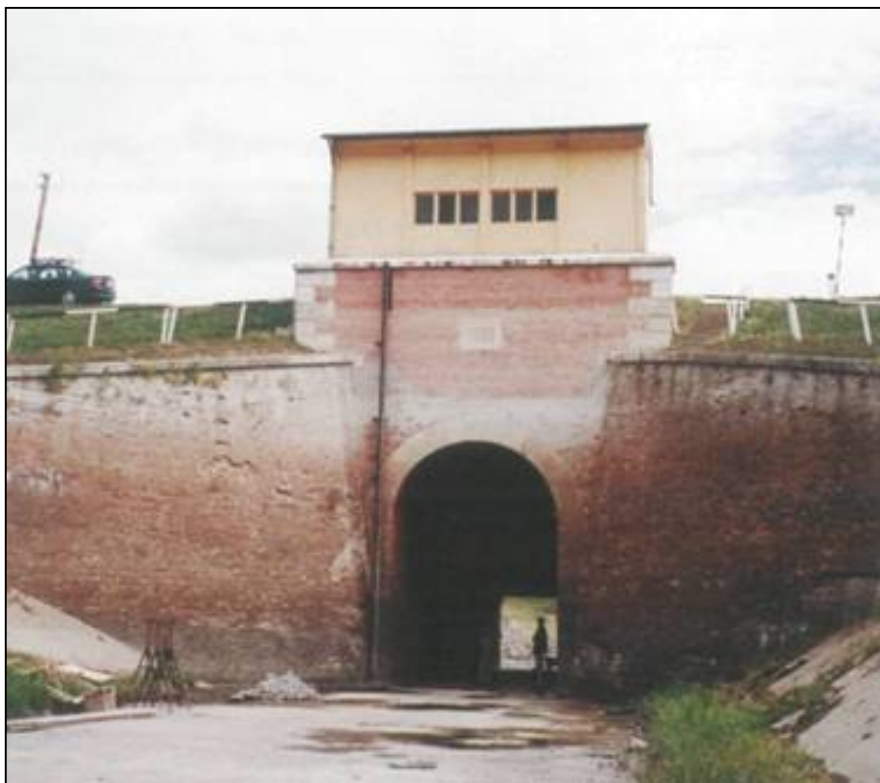
2. kép. A Kurca torkolati zsilipje a 2000–2001. évi korszerűsítés előtt [Sulinet]

A 2000. évi rendkívüli magas szinten levonuló tiszai árvíznél a 115 éves zsilip megsérült, az elzáróberendezése üzemképtelenné vált. A műtárgy műszaki felülvizsgálata után, az üzemeltető Alsó-Tisza-vidéki Vízügyi Igazgatóság döntött a létesítmény felújításáról és korszerűsítéséről. A felújítás alapkonceptiója a műszaki korszerűsítés mellett az 1885-ben épült műemlék jellegű téglazsilip külső formájának megtartása volt.⁵

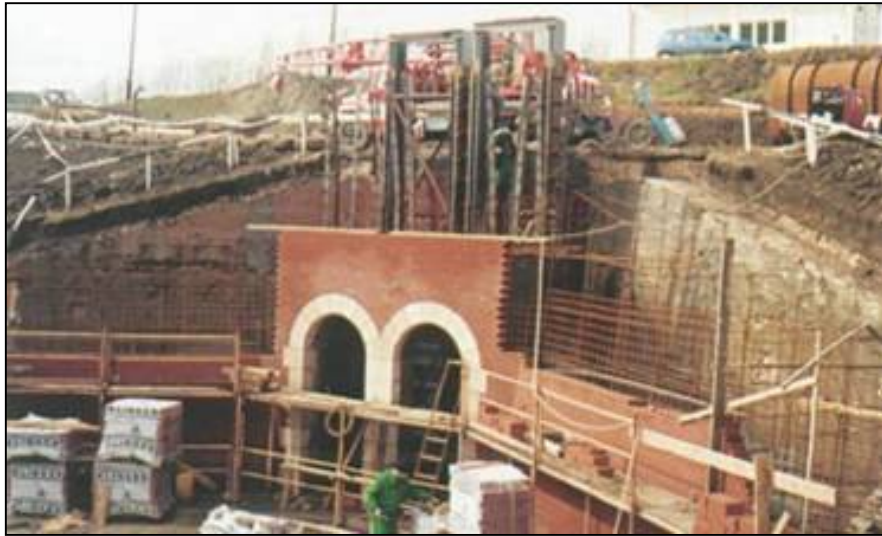
3. kép. A Kurca torkolati zsilipje a 2000–2001. évi korszerűsítéskor (homlokzat és ferde szárnyfalak építése) [Sulinet]

A 2000. évi árvíz idején üzemképtelenné vált zsilip felújítását már 2000 őszén megkezdték. A felújítás során az alábbi munkákat végezték el: a Tisza felőli oldalon levett acél szádfallal megnövelték a műtárgy állékonysági és szivárgási biztonságát, a térség vízrendezési munkáinak következtében alapvetően csökkent a műtárgyon átvezetendő víz mennyisége, csökkentették a téglaboltozatos szelvény belső nyílásméretét. A 4,0 m széles, 4,5 m magas téglaboltozatos átfolyó nyílásba egymás mellé 2 db ovális keresztmetszetű, járható méretű acél bélésű csövet építettek be, a bélésű csöveken kívüli teret gyengén vasalt betonnal kitöltötték. Ezzel az egész műtárgyat megerősítették, megakadályozták a belső téglaboltozat további károsodásának lehetőségét. A zsilipet a jelenlegi korszerű árvízvédelmi követelményeket és előírásokat kielégítő kettős biztonsági elzárással, újonnan beépített

acélszerkezetű elzáró táblákkal és korszerű elektromechanikus mozgó berendezésekkel látták el. A kettős elzáráshoz a mentett oldalon új akna építésére volt szükség, aminek szerkezetét és homlokzatát a meglévő műtárgyhoz csatlakoztatták.⁶

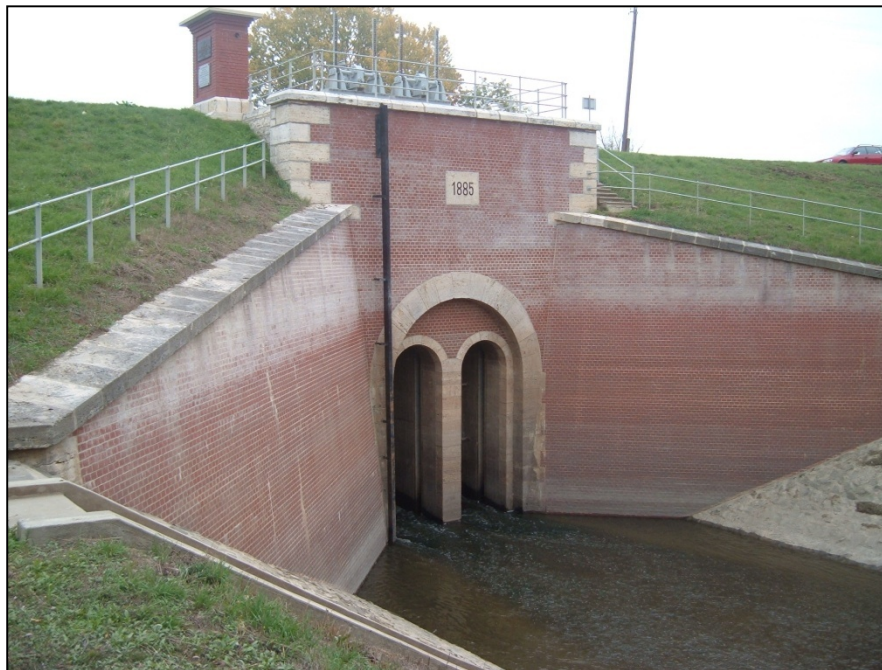
4. kép. A Kurca torkolati zsilipje 2007-ben
